Prospetto posteriore - Mappa del degrado

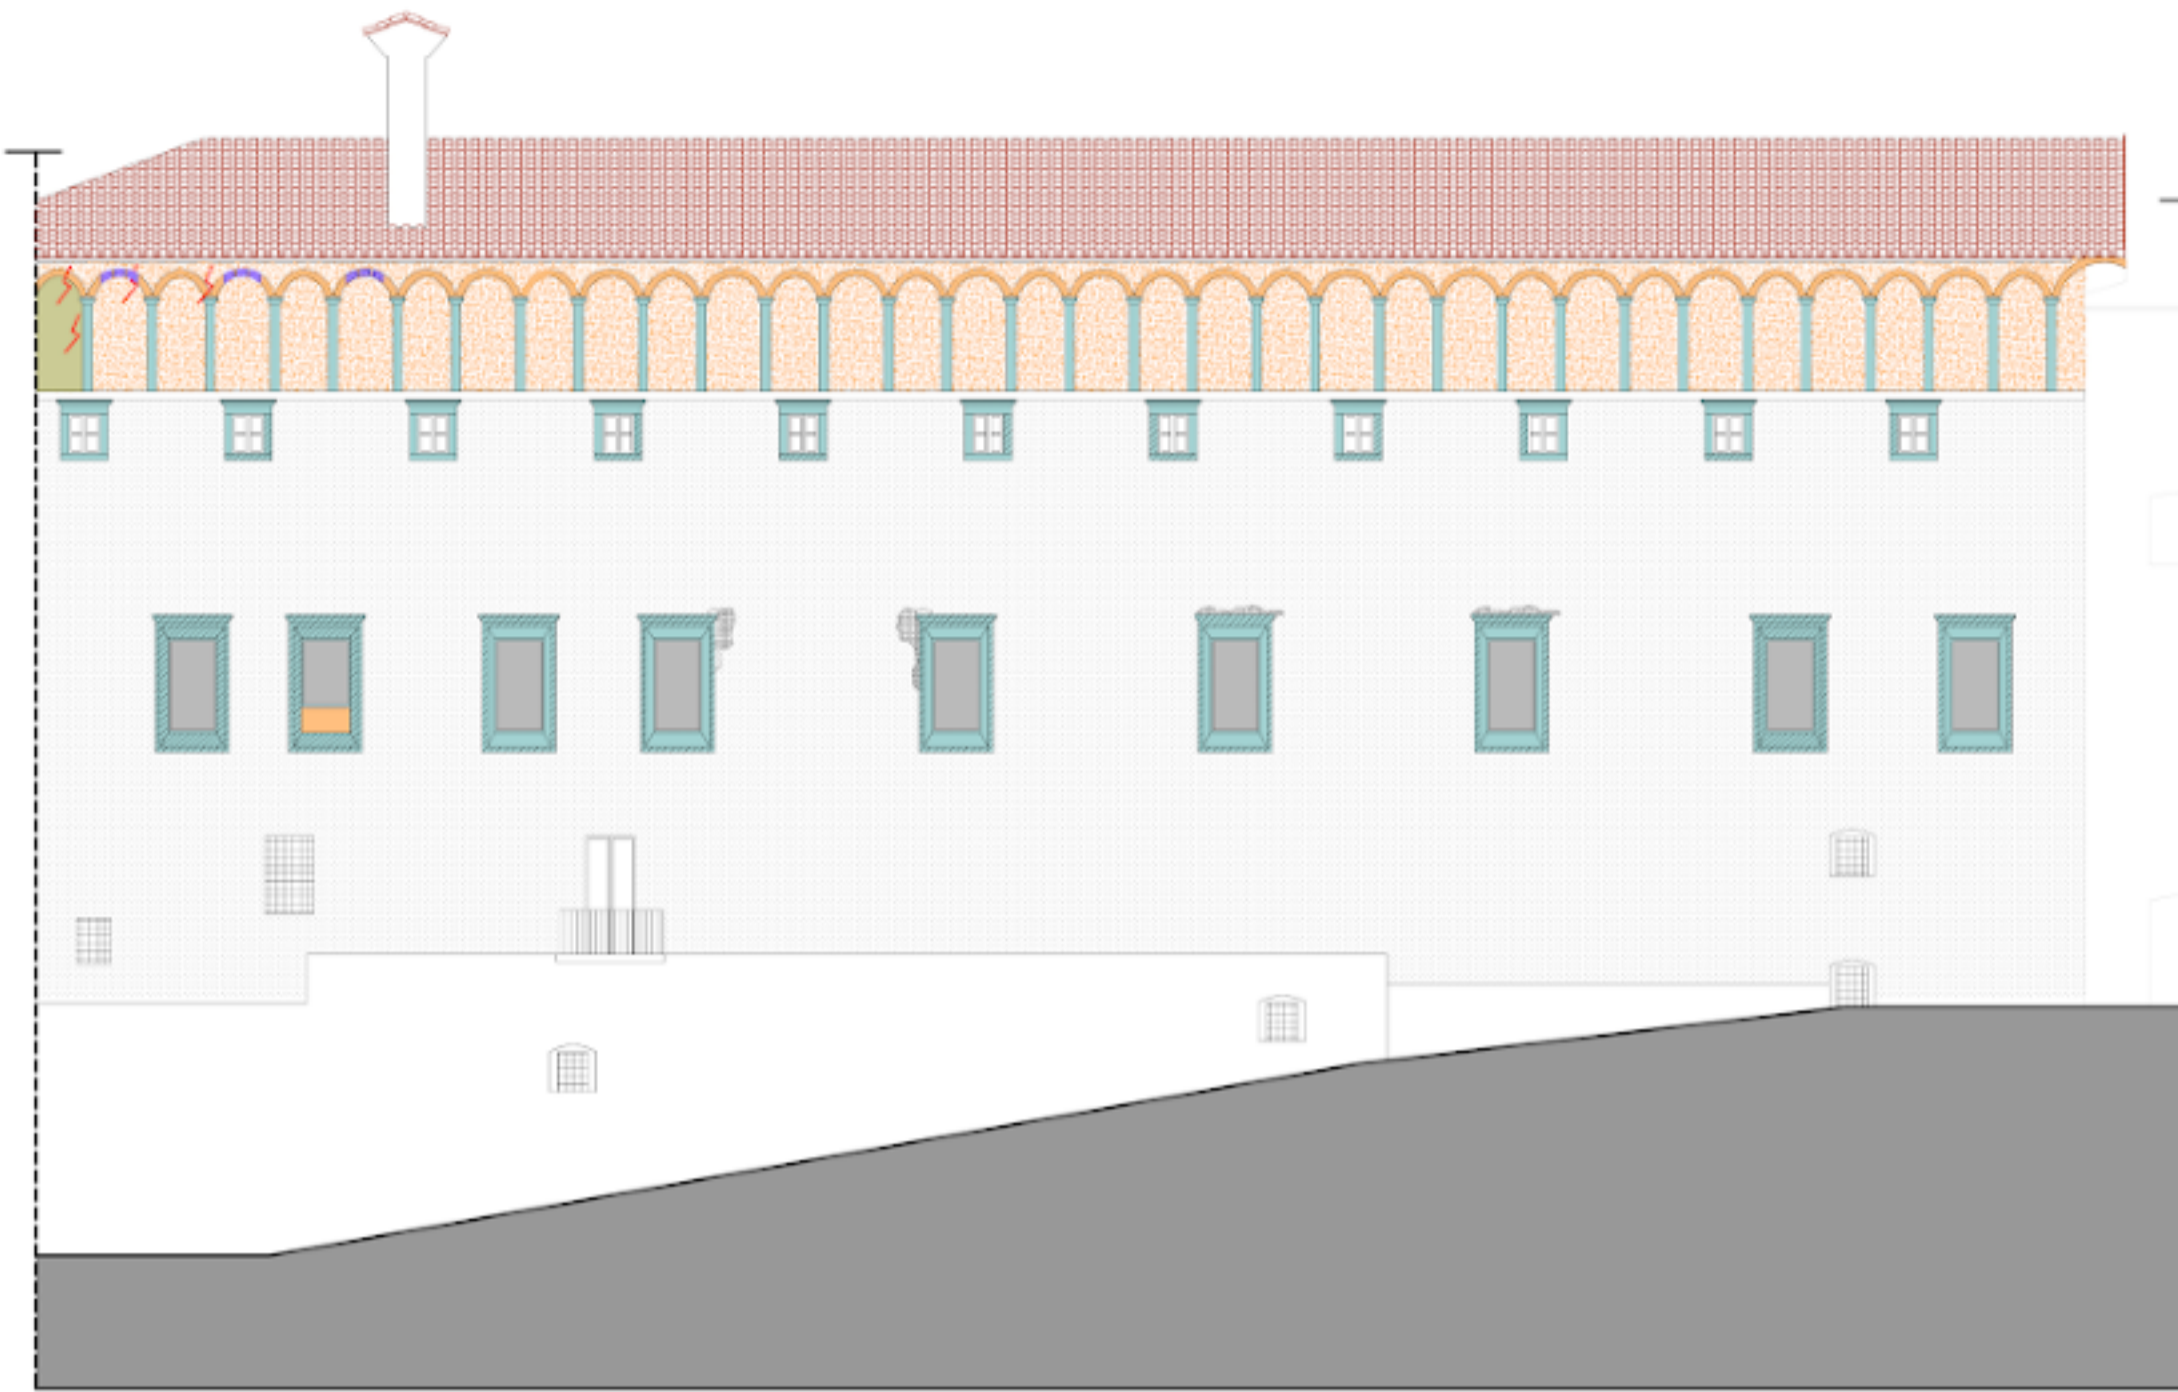
INTONACI		MATERIALE LAPIDEO	
	distacco dal supporto murario in pietra		patina biologica e depositi superficiali
	erosione e distacco per dilavamento da supporto murario in pietra		scagliatura, erosione, lacune
	distacco e caduta dal supporto murario in laterizio		rottura e allentamento dei conci di pietra
	lesioni		
	resti d'intonaco graffiato		
	lesioni e distacco per rottura o allentamento del supporto murario
