Prospetto posteriore - Mappa del degrado

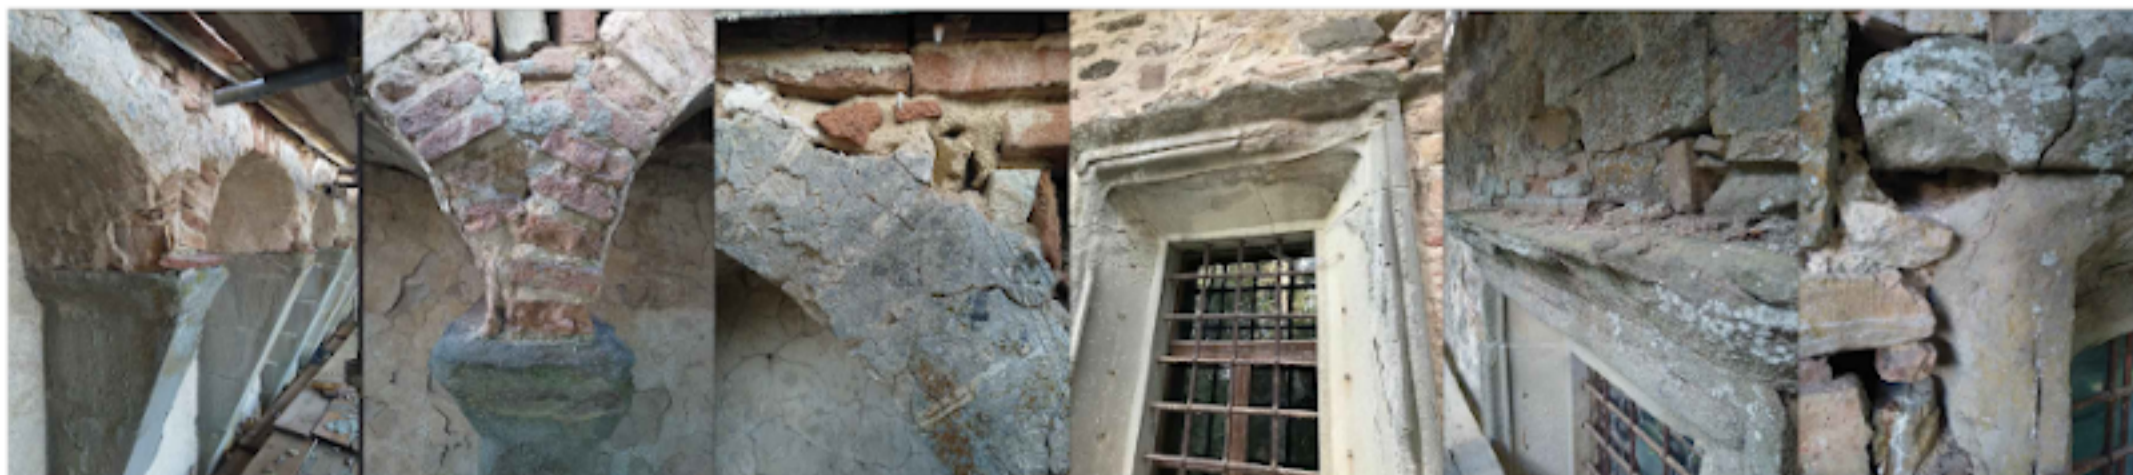
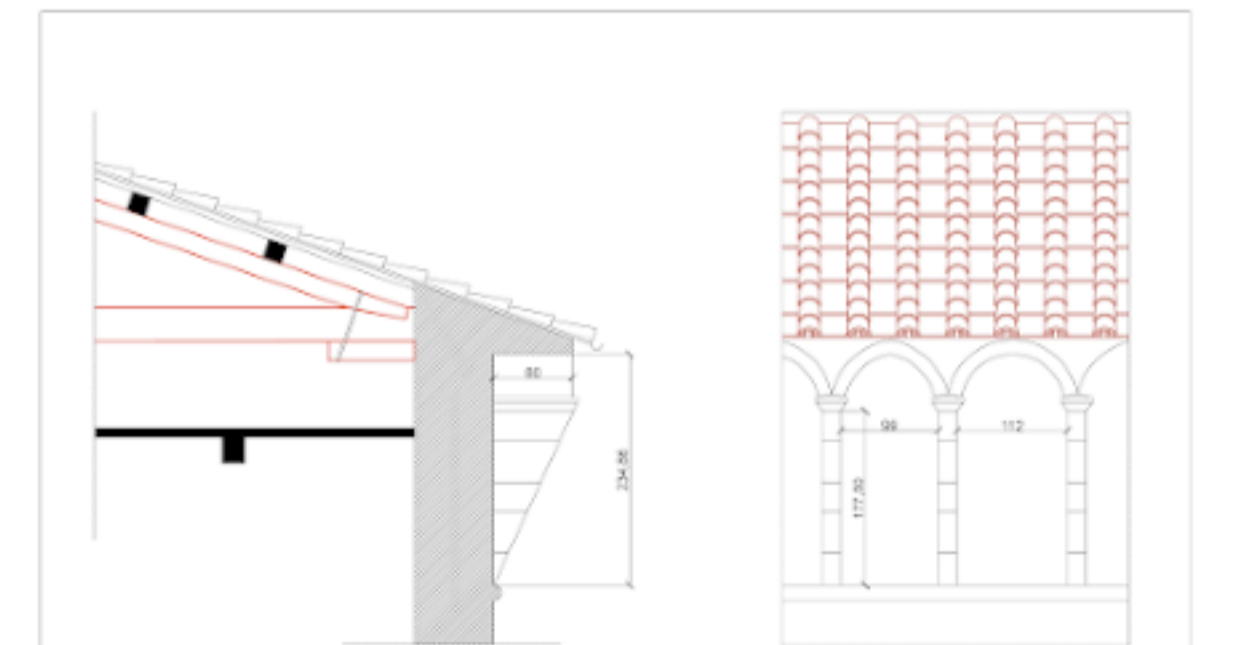
sezione gronda con beccatelli - scala 1:50

INTONACI		MATERIALE LAPIDEO	
	distacco dal supporto murario in pietra		patina biologica e depositi superficiali
	erosione e distacco per dilavamento da supporto murario in pietra		scagliatura, erosione, lacune
	distacco e caduta dal supporto murario in laterizio		rottura e allentamento dei conci di pietra
	lesioni		
	resti d'intonaco graffiato		
	lesioni e distacco per rottura o allentamento del supporto murario
